# Leck finden und Kosten sparen

## Der Strom zum Loch

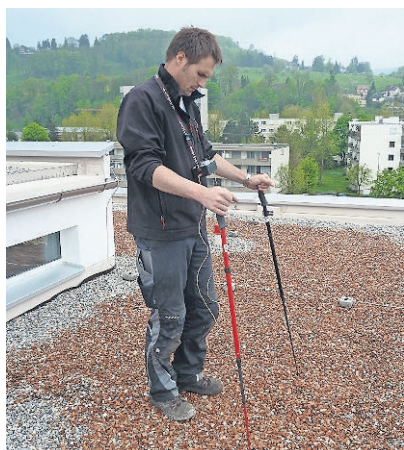
**Elektronische Leckortung auf dem Flachdach.**

wird Feuchtigkeit nicht dort sichtbar, wo sie eingedrungen ist. Tobias Schaub ist Co-Geschäftsführer von Böhi+Wirz. Er erklärt die Messtechnik-Methode, die sie zur Leckortung einsetzen. Bei der sogenannten EFVM-Technik wird auf dem Flachdach eine Ringleitung angebracht. Das ist der Minuspol. Das geerdete Gebäude der Pluspol. «Nun messen wir die Fliessrichtung des Stromes. Ist ein Leck vorhanden, nimmt er den kürzesten Weg zum Gegenpol und zeigt uns so die undichte Stelle punktgenau.»
